リコールの届け出に伴う建設機械の事故防止について

建設機械に係わるリコール届出一覧 (期間:平成17年2月17日~3月31日)

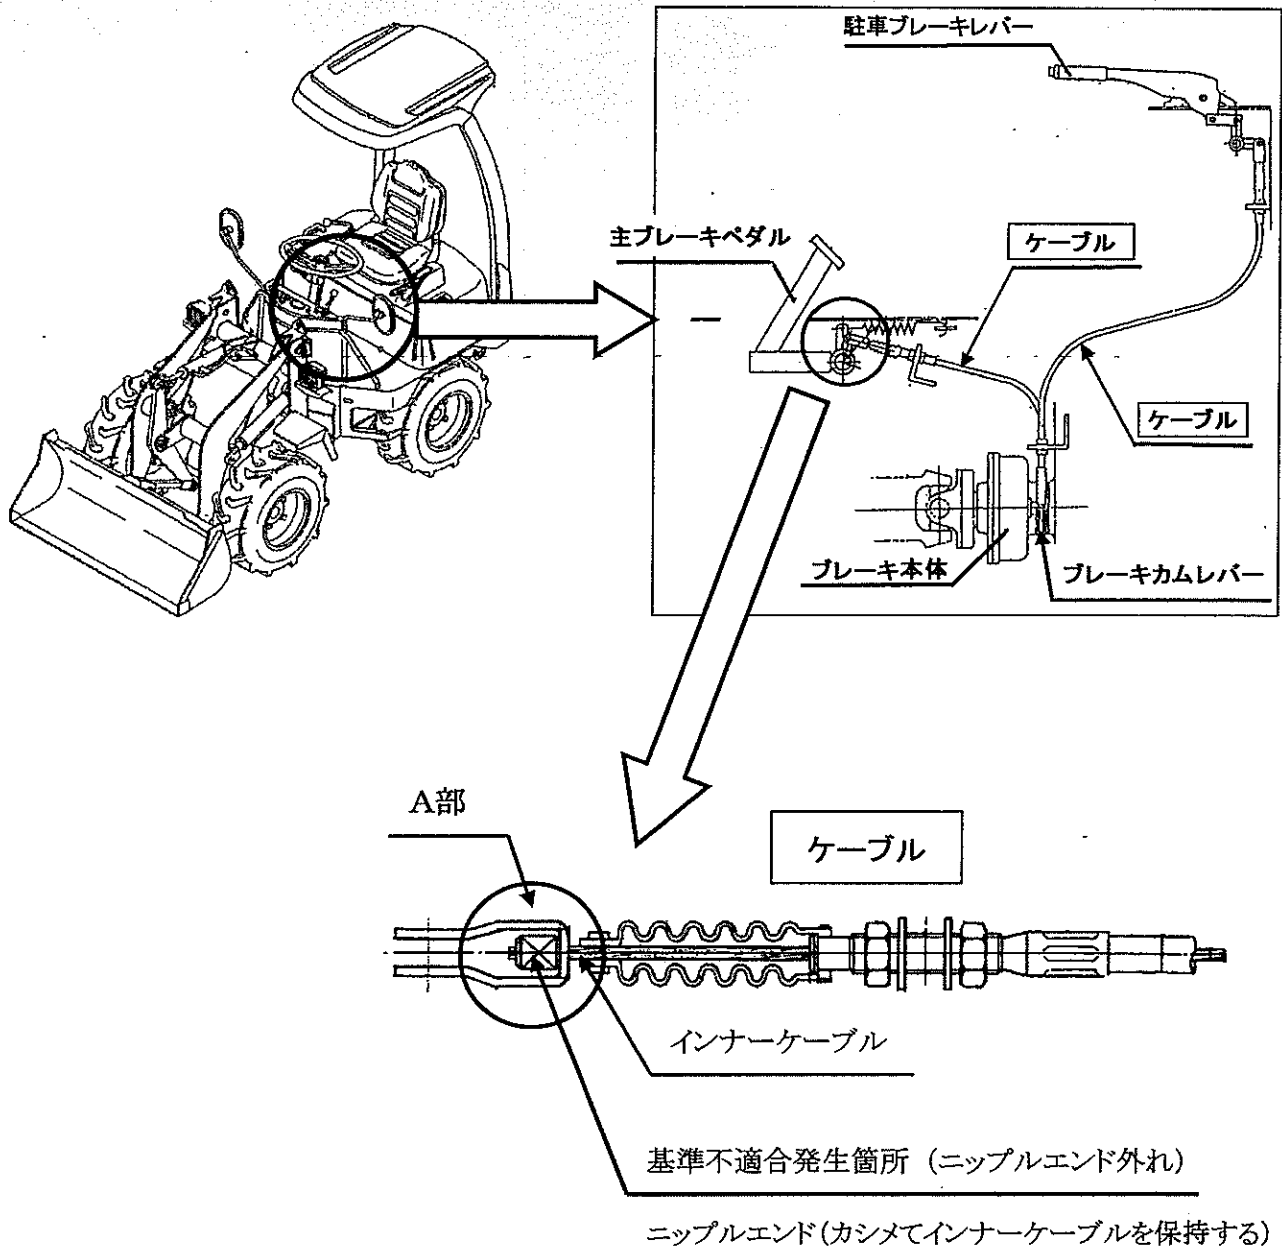
制動装置

ケーブル式ブレーキにおいて、ブレーキペダル及び駐車ブレーキレバーとブレーキカムレバーを繋いでいるそれぞれのケーブルのニップルエンドのかしめが不適切なものがあるため、ブレーキ操作をした時にニップルエンドが外れ、主ブレーキまたは駐車ブレーキが作動しなくなるおそれがある。

注: は、交換部品を示す。 識別: ケーブルのU金具A部に黒丸2個所表示。

全車両、ブレーキペダル及び駐車ブレーキとブレーキカムレバーを繋いでいるそれぞれのケーブルを良品と交換する。
