不正改造等の主な事例

クルマのチェックを忘れずに!

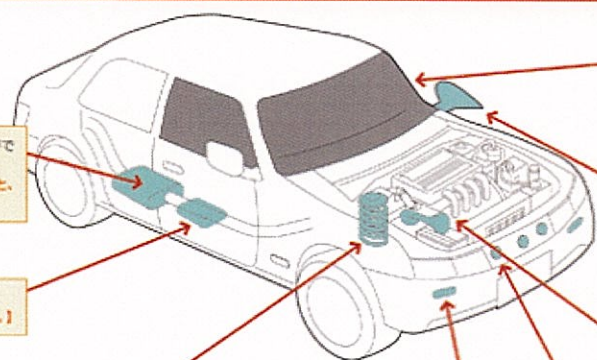
1 乗用車

消音器 (マフラー)

○騒音の発生を有効に抑制することができる消音器を備えなければならない。
【消音器を切断したり取り外したりすると、騒音公害の原因となります。】

触媒装置

○触媒等が取り外されていないこと。
【取り外すと大気汚染の原因となります。】

サスペンション

○切断等により、ばねの一部又は全部が除去されていないこと。
【サスペンションの機能が失われ、ハンドル操作等に影響が出ます。】

後退灯 (バックランプ) 番号灯

○白色であること。

尾灯 (テールランプ) 制動灯 (ブレーキランプ) 後部反射器

○赤色であること。

方向指示器 (ウィンカー)

○橙色であること。
○点滅回数が毎分60回以上、120回以下であること。

【他の色を使用することなどにより、他の交通に誤認を与え事故を誘発するおそれがあり、とても危険です。】

前面ガラス、運転者席及び助手席の窓ガラス

○指定以外のステッカーを貼り付けていないこと。
○前面ガラス、運転者席及び助手席の窓ガラスに装飾板を装着した状態又は着色フィルムを貼り付けた状態 (可視光線透過率が70%未満) でないこと。
【運転者の死角が増え、大変危険です。】

バックミラー

○鏡面が突起がないこと。
○歩行者等に接触した場合に衝撃を緩和できる構造であること。
【歩行者等との接触の際、ケガをさせるおそれがあり危険です。】

警告音 (クラクション)

○音が自動的に継続しないこと。
○音の大きさで、音色が自動的に変化しない又は運転状況で容易に変化させることができないこと。
【他の交通に誤認の懸念が広がり危険です。また騒音公害にもなります。】

前部霧灯 (フォグランプ)

○白色又は淡黄色であり、その全てが同一色であること。
○同時に3個以上点灯しないこと。
【他の交通に誤認を与え危険です。】

基準外のウイング (エア・スポイラー)

○前方への翼形状を有していないこと。
○確実に取り付けられていること。
○鋭い突起がないこと。
○その付近の最外側、縦後端とならないこと。等
【歩行者等、他の交通の安全を妨げるおそれがあり、危険です。】

タイヤ

○タイヤ等の回転部分がフェンダー等より突出していないこと。
【歩行者等、他の交通の安全を妨げるおそれがあり、危険です。】

車輪灯

○白色であること。(ウィンカー、ハザード、側方灯と一体又は兼用のもの及び二輪車等については、橙色でもよい)
※平成17年12月31日以前に製作された自動車は、白色のほか、淡黄色又は橙色であっても、全ての車輪灯が同一色であればよい。
【他の色を使用することなどにより、他の交通に誤認を与え事故を誘発するおそれがあり、とても危険です。】

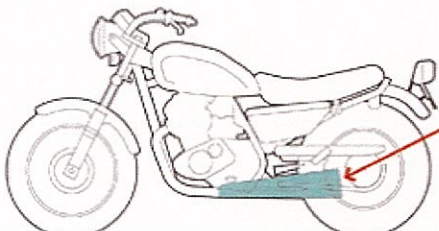
2 二輪車

消音器 (マフラー)

○騒音の発生を有効に抑制することができる消音器を備えなければならない。
【消音器を切断したり取り外したりすると、騒音公害の原因となります。】

触媒装置

○触媒等が取り外されていないこと。
【取り外すと大気汚染の原因となります。】

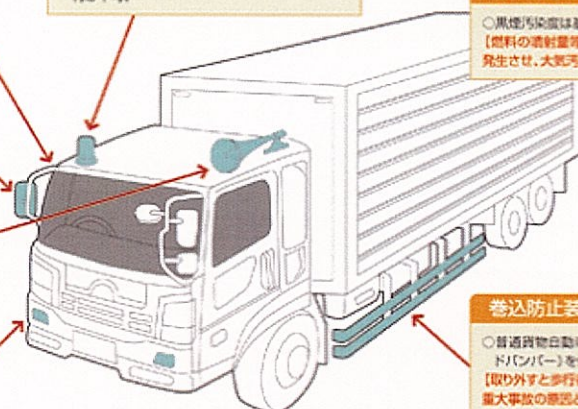
3 貨物車

ディーゼル車のエンジン

○異物引込み量は基準内であること。
【燃料の消費量等が適当でない場合、異物を大量に発生させ、大気汚染の原因となります。】

巻込防止装置 (サイドバンパー)

○普通貨物自動車等には、巻き込み防止装置 (サイドバンパー) を備えなければならない。
【取り外すと歩行者等を自動車の後部に巻き込む等、重大事故の原因となります。】

突入防止装置 (リアバンパー)

○貨物自動車等の後面には、突入防止装置 (リアバンパー) を備えること。
※平成19年8月31日以前に製作された総重量3.5トン以下の小型自動車を除く。
【取り外すと衝突した自動車が車体に寄り込む等、重大事故の原因となります。】

ダンプ車の荷台あおりの改造

○土砂等を運搬するダンプ車には、しきりの取付けがないこと。また、荷台の一部を高くする等の改造 (しきりの取付金具等) がいないこと。
【過積載を誘発し、自動車の安全性を著しく低下させ危険です。】

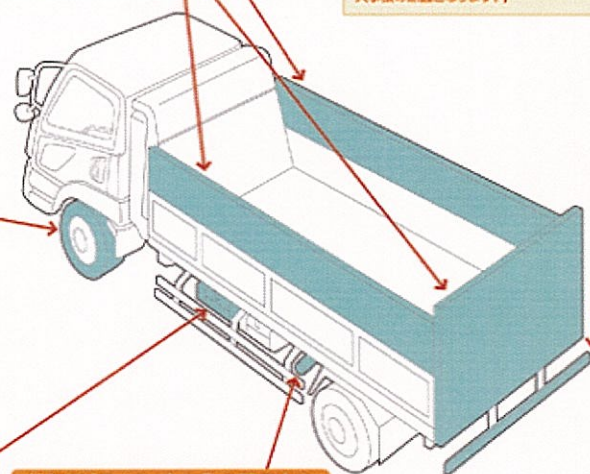
排気管 (テールパイプ) の開口方向

○排気管は左向き又は右向きに開口していないこと。
【左向き、右向きの場合、排気ガスが歩行者等にかけることになり他の交通に影響を及ぼすおそれがあります。】
